连州九陂广东甲乙新材料有限公司  
“5·21”一般物体打击  
事故调查报告

连州市政府事故调查组

2023年12月

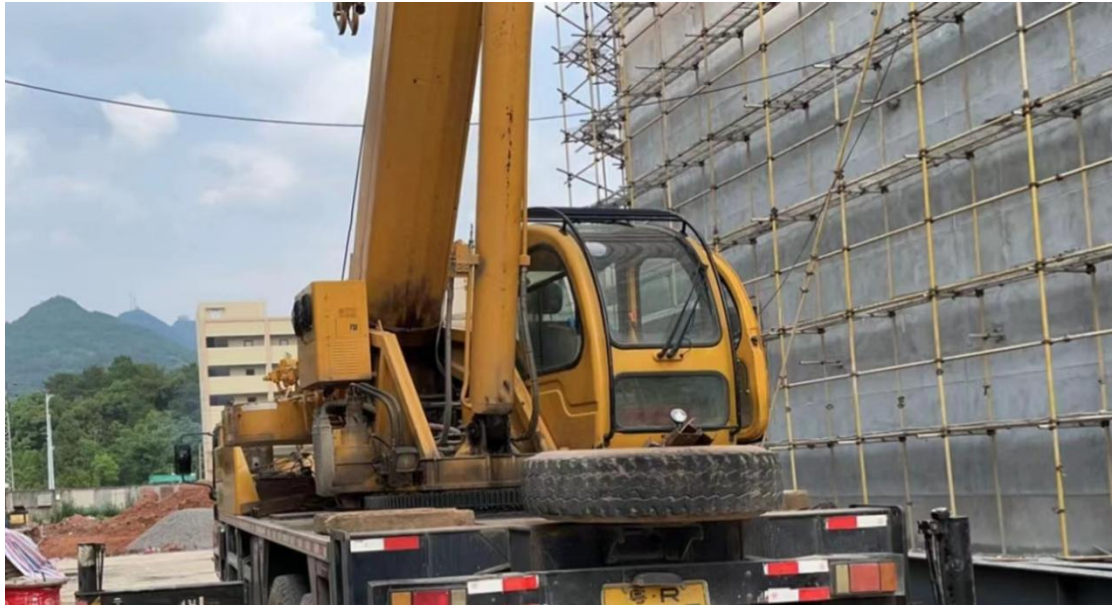
本事故涉及的吊重设备属于汽车起重机，车牌号：粤R略，户主名称：黄某华，状态：非营运，车辆类型：重型非载货专项作业；型号：徐工牌XZJ5294JQZ25K；审验有效期：2024年4月；核定吨位：29400KG；根据连州市市监局提供的相关法律依据，按照现执行的《质检总局关于修订〈特种设备目录〉的公告》（2014年第114号），汽车起重机不在《特种设备目录》内，不实施特种设备监管，故本事故不属于特种设备事故范围。

事故汽车起重机照片

1. 连州市冠华工程机械服务部汽车起重机司机操作不当造成吊件碰撞货车车厢，导致吊着的钢梁失去重心坠落。

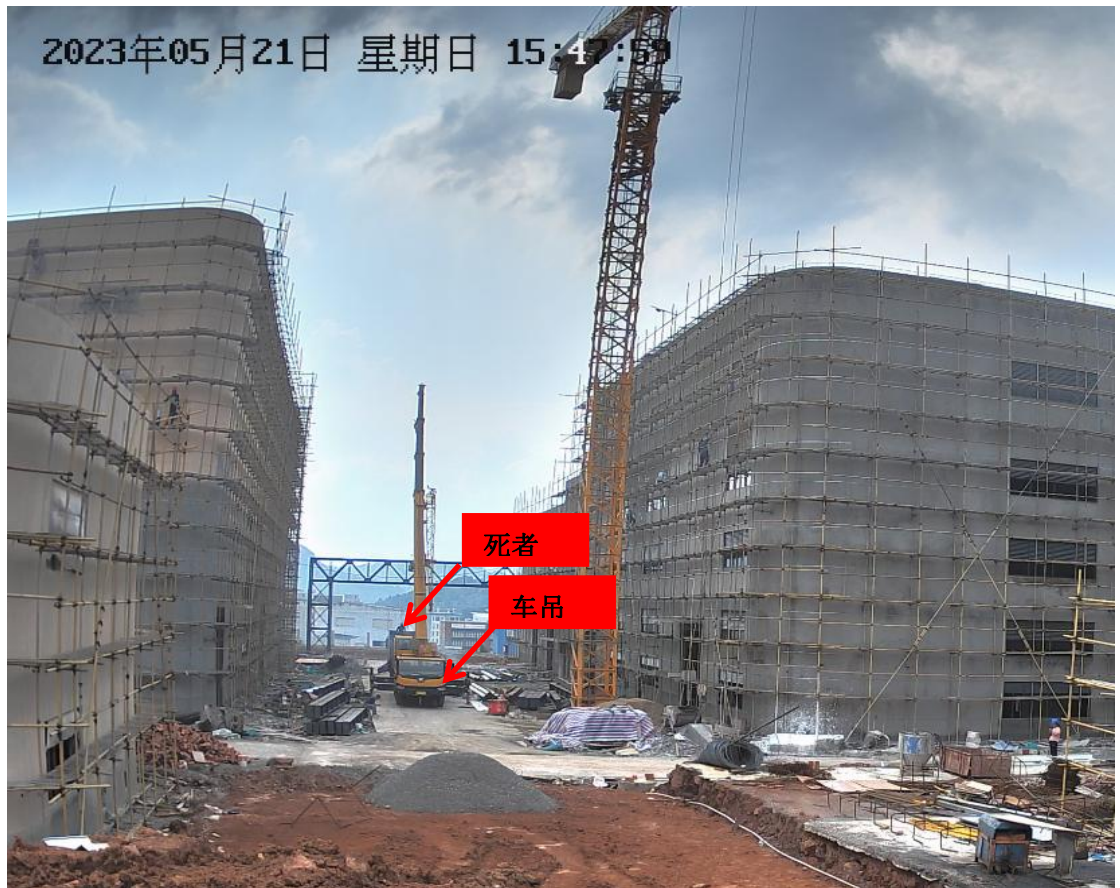
事故现场照片

右，事发前已吊装两根钢梁到货车上，在吊装第三根钢梁，吊车司机何某国操作起吊钢梁移到货车上方下降时，小工（死者胡某烱）站在货车车厢内准备解钢丝绳，吊起的钢梁在下降过程失去重心坠落，砸到车厢里的钢梁，小工（伤亡者胡某烱）被弹起后掉到车厢里受伤。现场施工人员马上拨打了 120，在救护车到达现场将伤者送到连州市人民医院就医治疗。

2. 起重过程中未划定警戒范围，连州市冠华工程机械服务部起重作业指挥人员在吊物及起重臂移动区域下方进行指挥。

3. 连州市冠华工程机械服务部司索人员捆绑、紧固、吊挂的吊物不牢固、不可靠。
