连州瑶安广东宝泰森建设工程有限公司  
连州市分公司“8·10”一般物体打击  
事故调查报告

连州市人民政府事故调查组

2024年9月

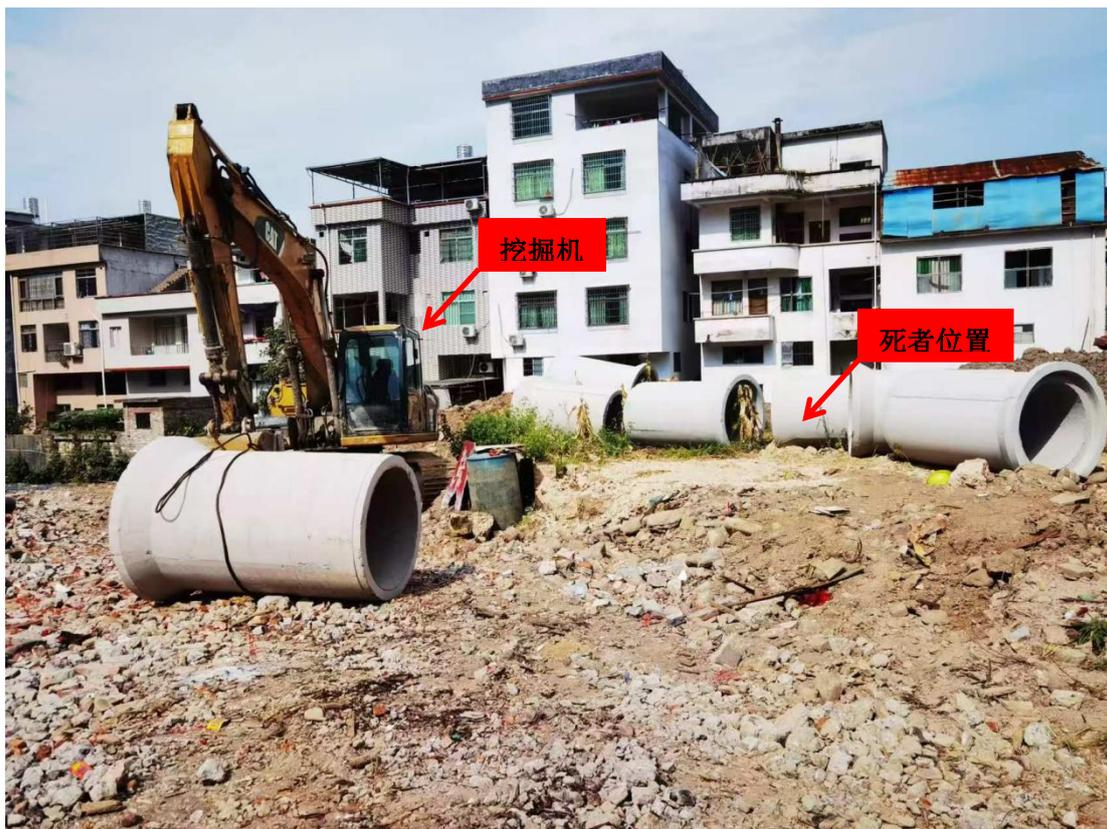
事故现场照片

事故发生在连州市瑶安瑶族乡大洞村回迁宅基地施工现场（见照片），瑶安乡政府属地当天天气晴朗，施工现场工地较空旷，视线良好，一台卡特挖掘机（机型 318DL）停放在事故点，旁边有散放排水管，事故撞人排水管上还有未拆开吊绳，死者站在挖掘机右前侧，属挖掘机回转半径范围内。

根据现场勘察和调查了解，事故当事人邱某志在工作中缺乏安全意识，违章站立在挖掘机回转半径范围内<sup>[1]</sup>，在挖掘机起吊排水管时没注意排水管起吊方向，是该事故发生的直接原因。
